SERVISNÍ DOPIS č.: 0014/2014

Týká se : Bezpečnostní doporučení a informace pro organizace schválené pro údržbu, majitele a piloty o příčinách vynuceného přistání letadla z důvodu vážné poruchy motoru M137A. Vztahuje se také na motory řady M337/M332/M137/M132 dalších verzí.

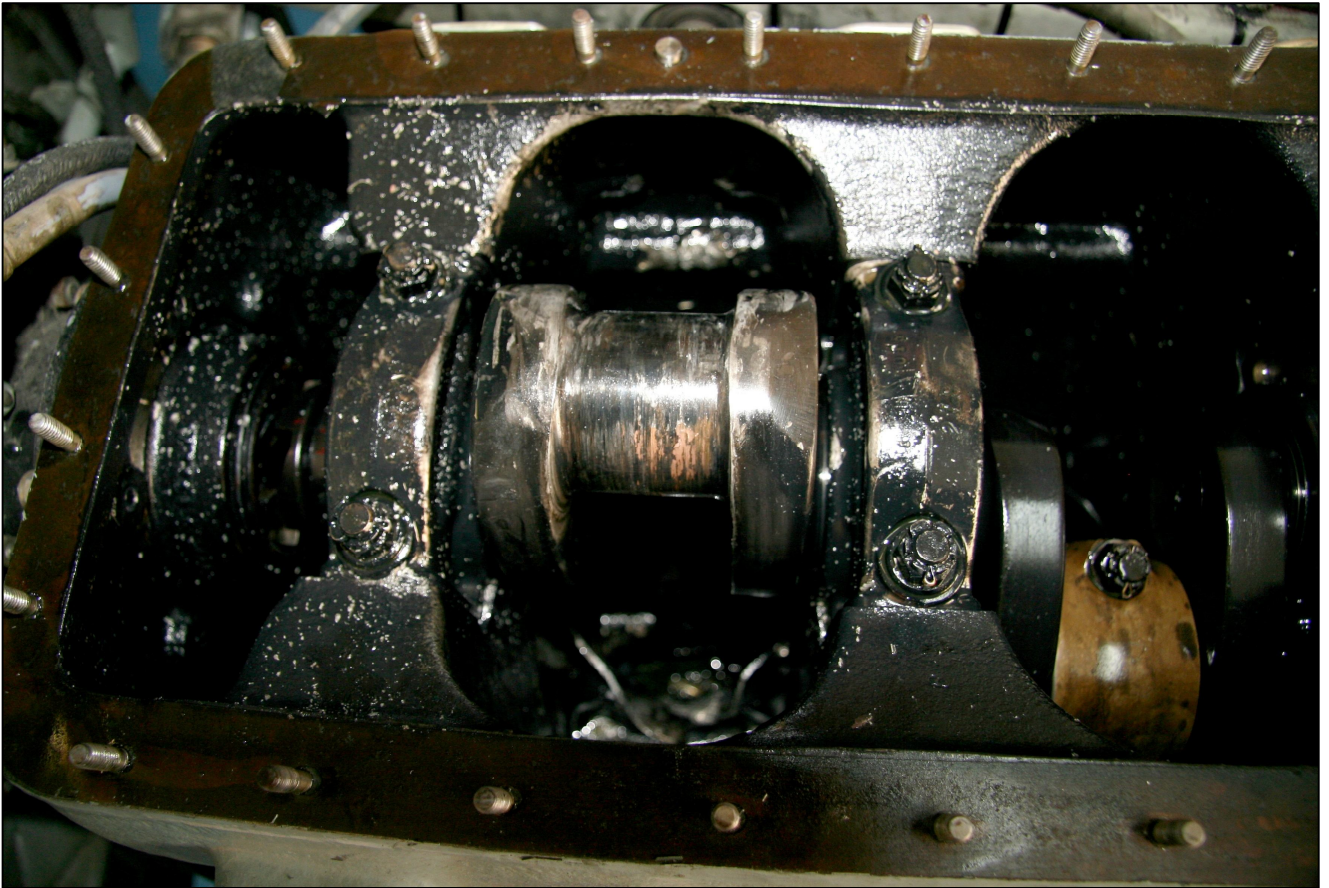
Šestý ojnicí čep klikového hřídele spolu s ojnicí pánví byly zadřeny - obr. 1.

Obr. 1 – Čep ojnice č. 6 motoru M137A.

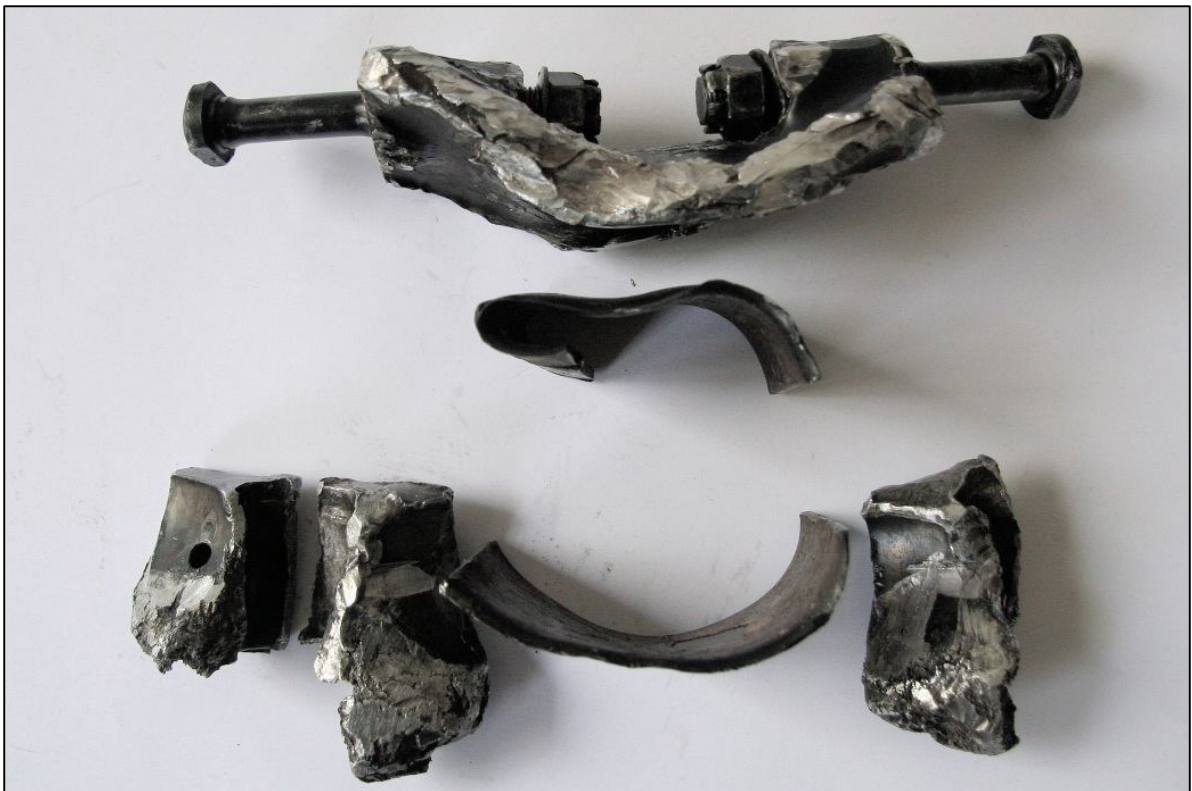
Došlo k destrukci velkého oka 6. ojnice na straně dřívku - obr. 2.

Obr. 2 – Fragmenty hlavy ojnice č.6 a zdeformovaná pánev.

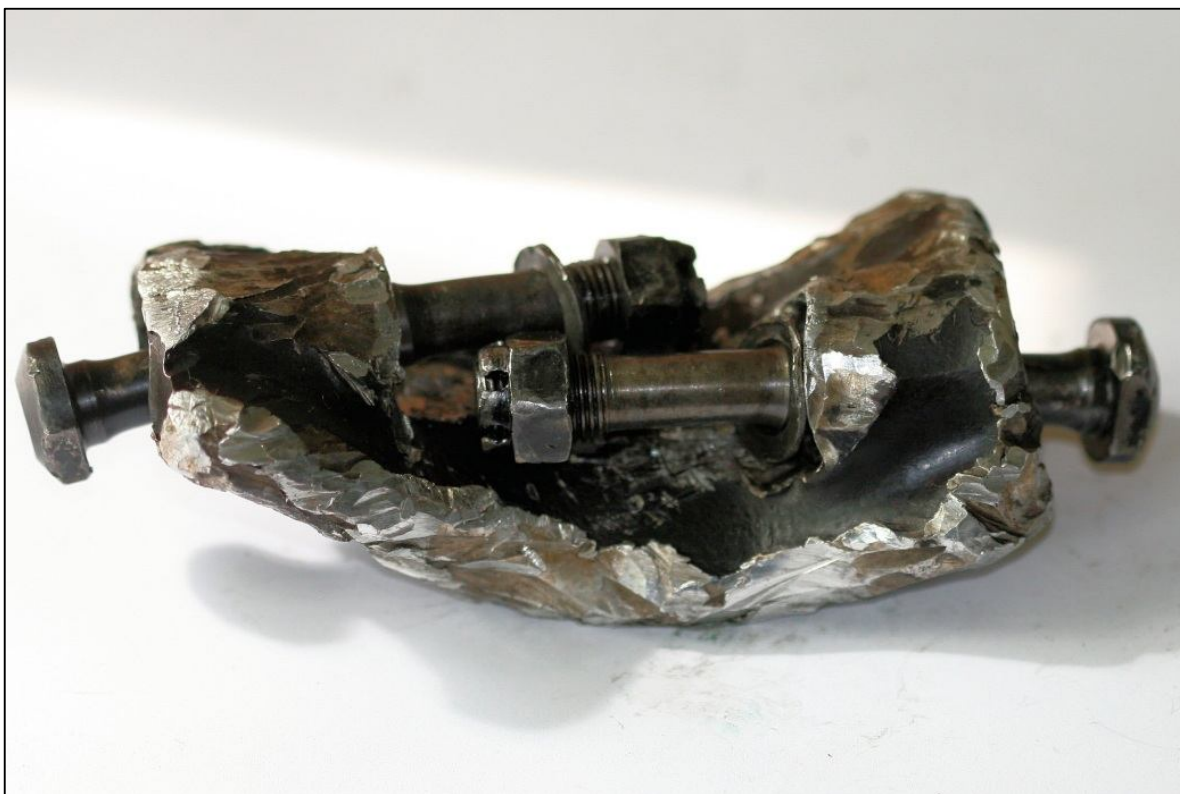
Víko hlavy ojnice bylo nárazem zdeformováno. Ve zdeformovaném víku ojnice zůstaly oba ojnicí šrouby – obr. 3. Korunové matice zůstaly na obou ojnicích šroubech, ale nebyly v nich závlačky – obr. 4. Fragmenty závlaček byly nalezeny v motoru – obr. 5.

Obr. 3 – Detail zdeformovaného víka hlavy ojnice č.6 a šrouby ojnice s maticemi bez závlaček.

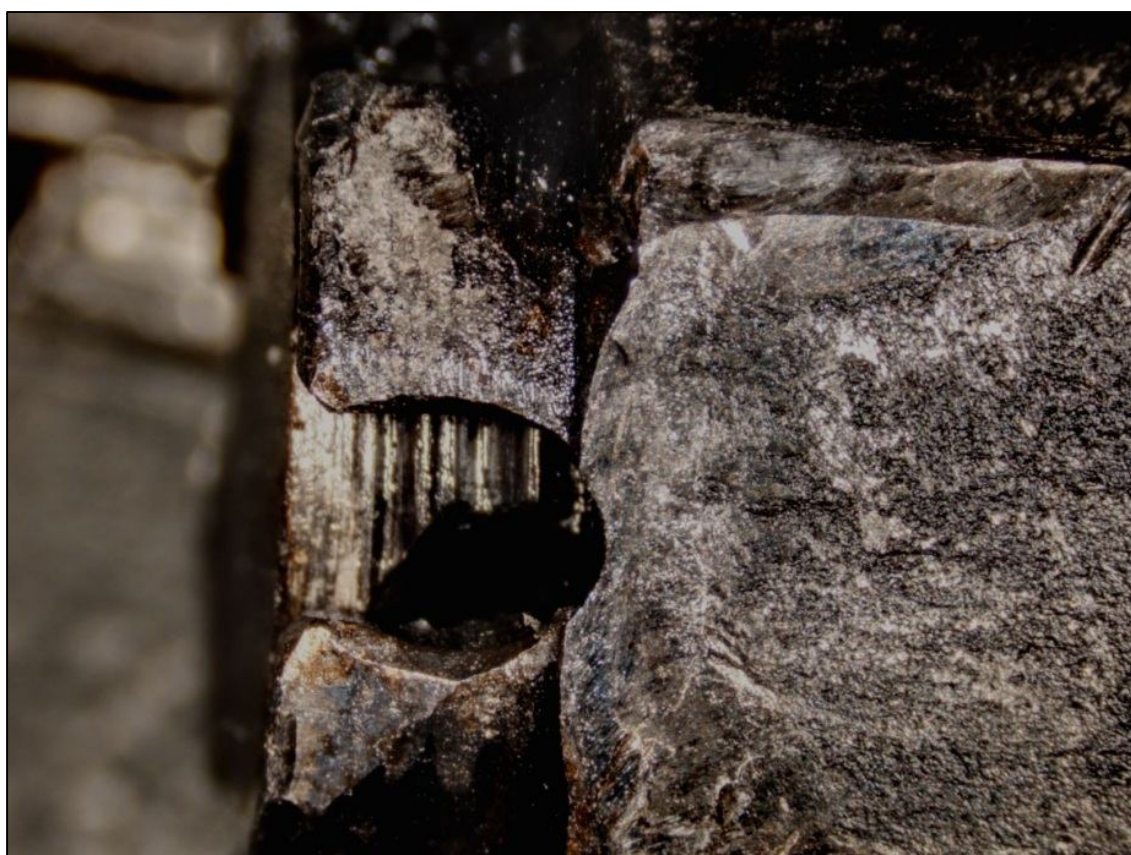
Obr. 4 – Matice šroubu ojnice č. 6 je pootočena a není pojištěna závlačkou.

- Dodržovat zásady popsané v bulletinu M137A/8 pro montáž závlaček. Závlačka musí jít do šroubu ojnice těsně, s minimální vůlí, následně musí být ohnuta do matice podle obr 10. Po ohnutí se závlačka nesmí pohybovat, aby bylo zabráněno jejímu kmitání, viz také závazný bulletin M137A/8.
- Pro zajištění matic ojnicních šroubů používat výhradně nové-dosud nepoužité závlačky správného rozměru s prokázaným původem a uvolněné do provozu řádně vystaveným certifikátem.
- Záslepky klikového hřídele musí těsnit pouze kuželovou plochou a není dovoleno používat na styčné plochy jakýkoliv těsnící tmel.

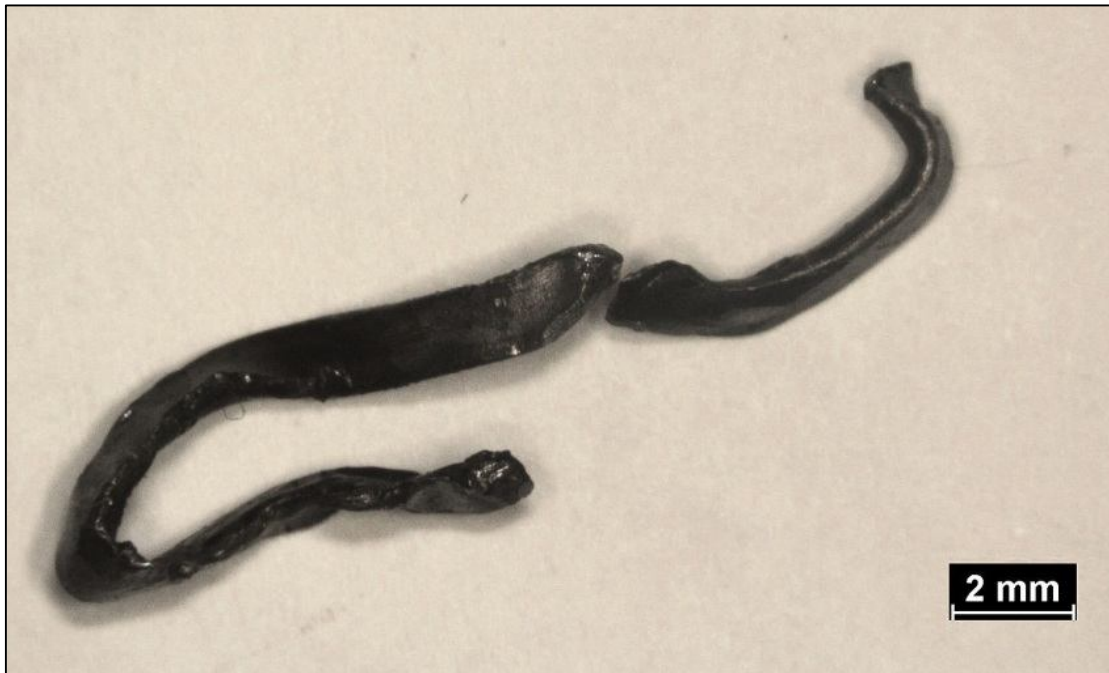
Obr. 5 – Nalezené úlomky závlaček šroubů 6. ojnice.

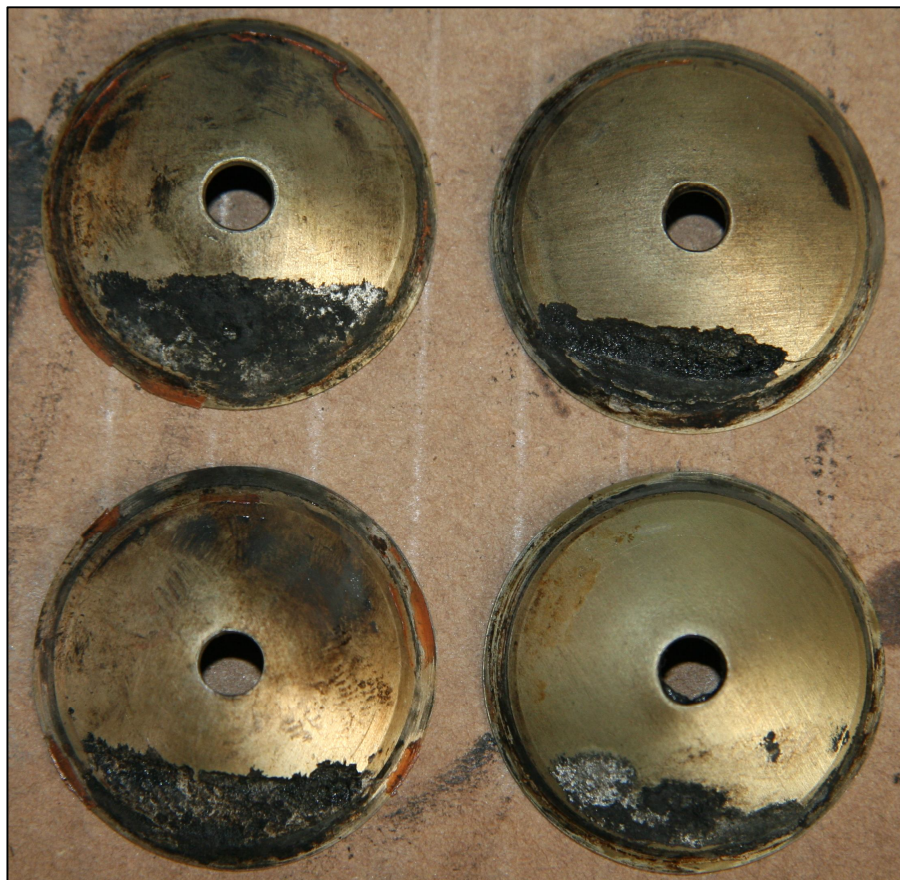
Záslepky Sh2036 ojnicího čepu č. 1 a 6 měly na vnitřní straně hloubkovou korozi obr. 6, která způsobila zeslabení stěny. Koroze vznikla v místě kontaktu s vrstvou odstředěných olejových úsad v dutině ojnicího čepu klikového hřídele. Jedna zálepka sejmutá ze šestého ojnicího čepu měla trhlinu v místě zeslabeném korozí obr. 7, 8, 9. Trhlinou unikl olej a omezil intenzitu mazání a chlazení pánve šesté ojnice. Koroze zásepek byla způsobena přítomností vody v oleji v kombinaci s použitým neschváleným těsnícím tmelem (vliv acetátového charakteru v tmelu).

Obr. 6 – Koroze zátek ojních čepů klikového hřídele, nahore z čepu 6, dolní z čepu 1 (referenční).

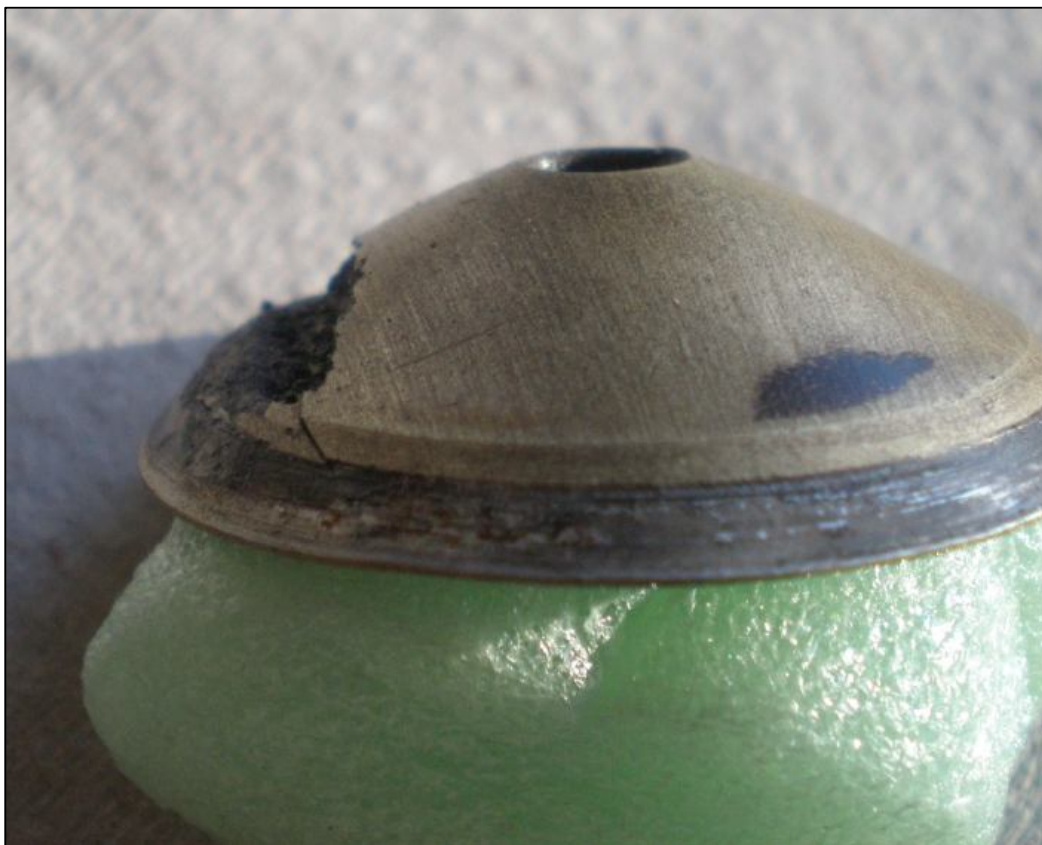
Obr. 7 – Zátka ze 6. ojničního čepu, pohled 1.
Významné zeslabení vnitřní stěny zátek korozí.

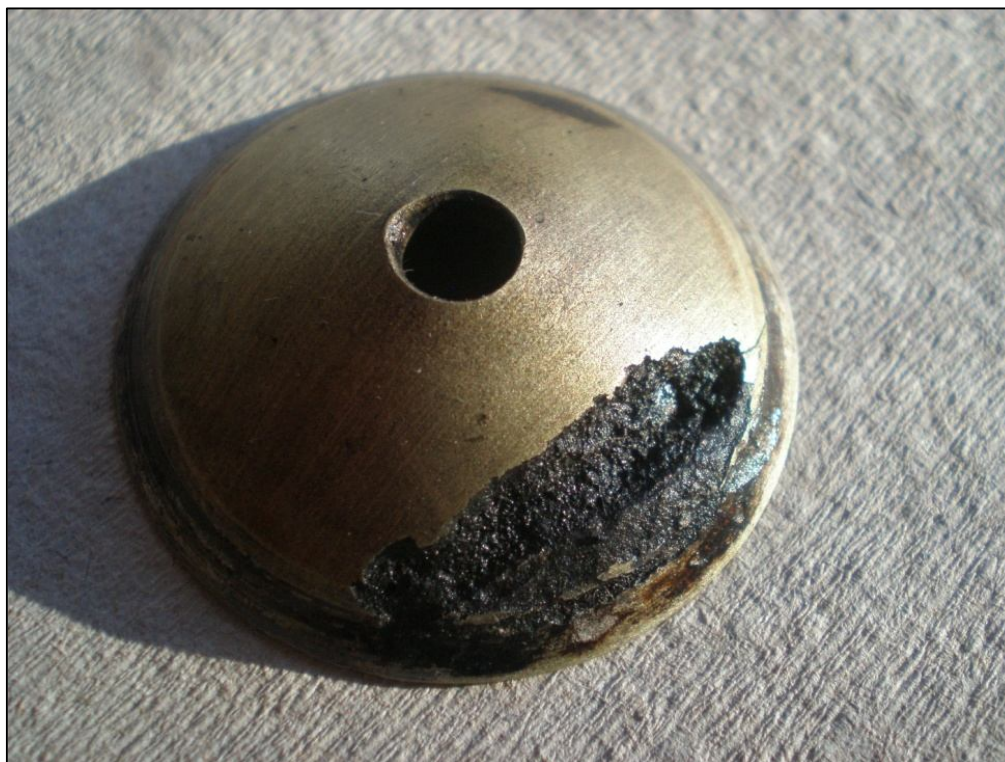
Obr. 8 – Zátka ze 6. ojničního čepu, pohled 2.
Významné zeslabení vnitřní stěny zátek korozí.

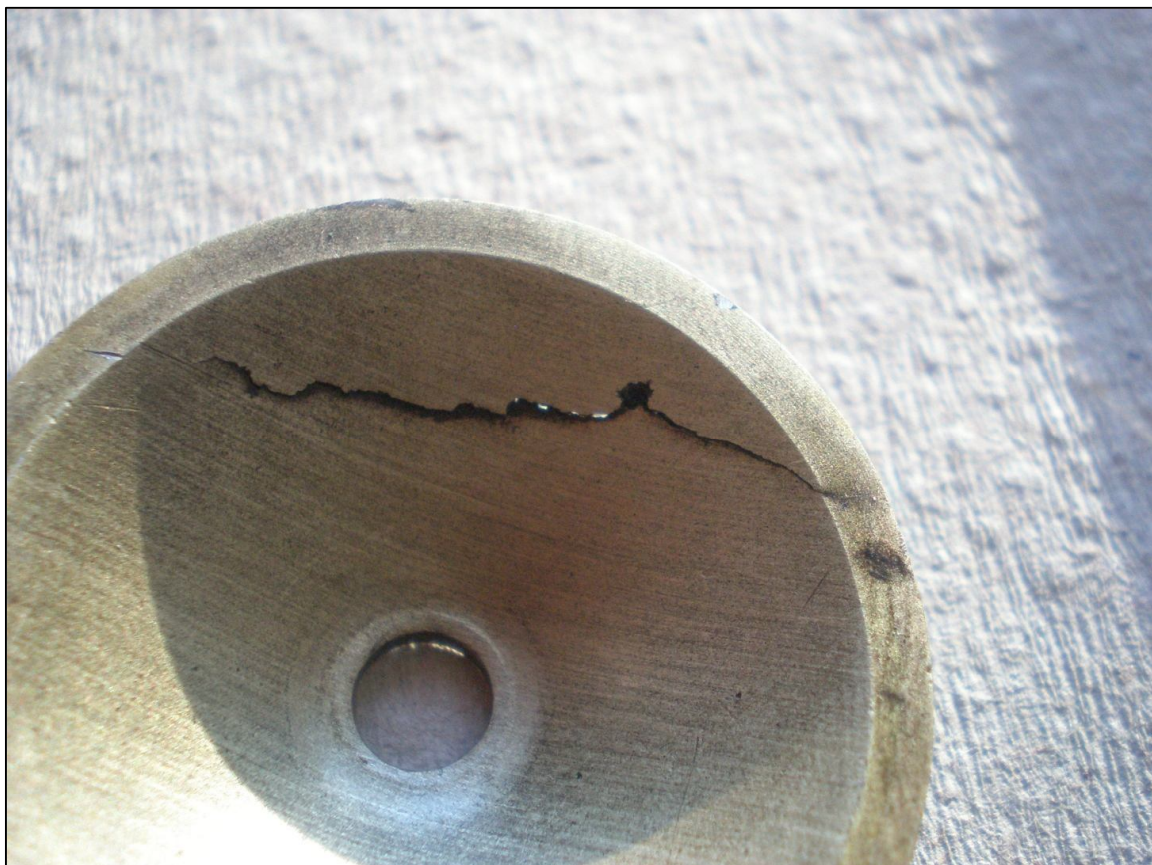
Obr. 9 – Trhlina v místě zeslabení korozí na vnější straně zátky (opačná strana).

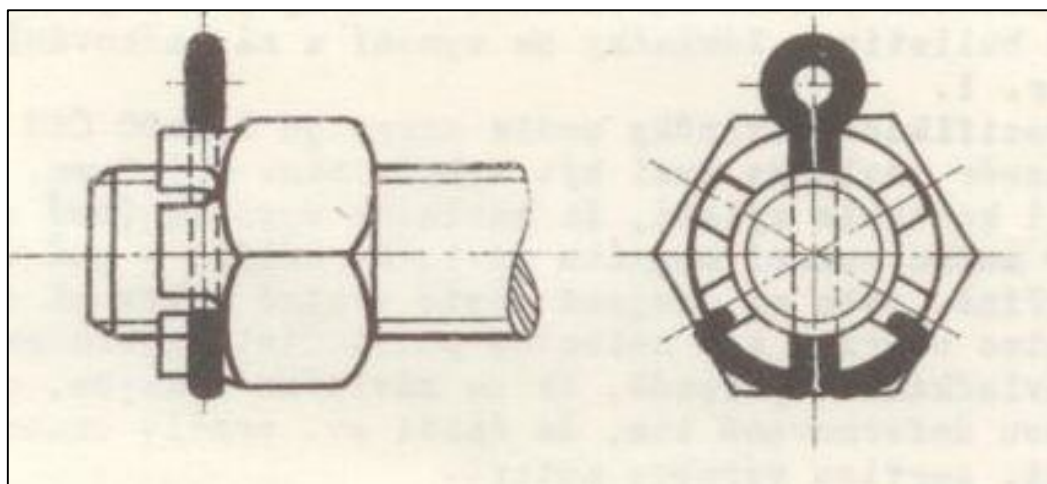
Obr. 10 – Skica z bulletinu M137A/8, předepsaný způsob ohnutí závlačky ojnice, závlačka musí jít do otvoru těsně, aby bylo zabráněno jejímu pohybu a kmitání.
