SERVISNÍ DOPIS č.: 0015/2016

Týká se : Bezpečnostní doporučení a informace pro organizace schválené pro údržbu, majitele a piloty o příčinách vynuceného přistání letadla z důvodu vážné poruchy motoru M137A. Vztahuje se také na motory řady M337/M332/M137/M132 dalších verzí.

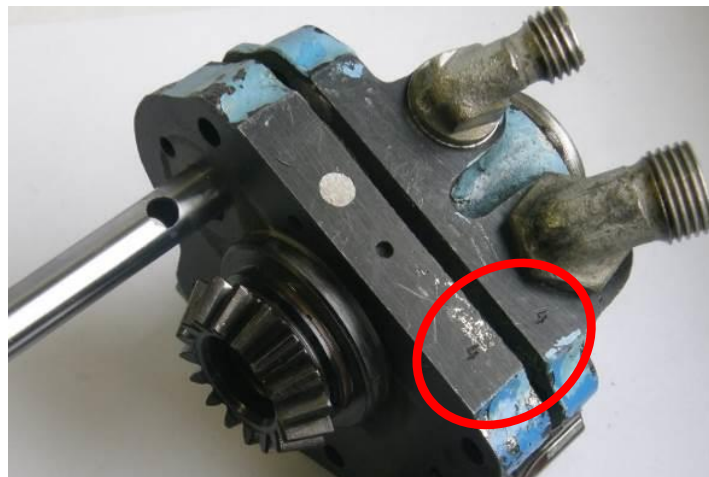
- Výměna podstavy vratného olejového čerpadla nad rámec příručky pro údržbu za čerpadlo neznámého původu, neznámého počtu odpracovaných hodin.
- Použití opotřebeného kola Sc3755 neznámého původu, počtu odpracovaných hodin a jeho převrácení o 180° tak, aby zabírala opačná méně opotřebená strana zubů.
- Výměna původního čerpadla č. celku 45 za neznámé čerpadlo č. 4 nebyla zaznamenána do motorové knihy.

Obr. 1 – Předmětné poškozené vratné olejové čerpadlo vačkové skříně sestava č. 4.

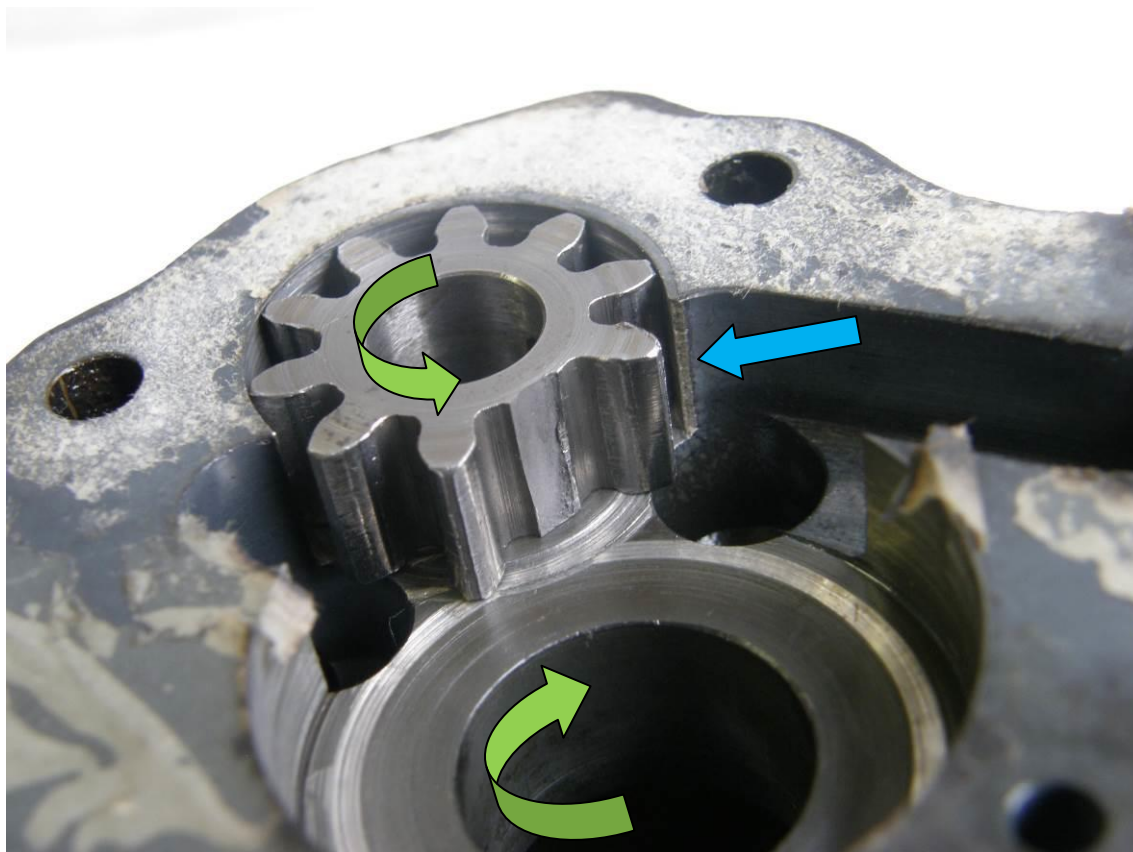
Opotřebené kolo s otřepy materiálu na bocích i obvodu mělo nesprávnou radiální, axiální a zubovou vůli. Za chodu motoru nastalo další opotřebení na opačné straně zubů, cyklické namáhání zubů na ohyb narážením do hrany komory a přidírání hnaného kola. Tyto faktory způsobily únavový lom zubu kola a zablokování otáčení soukolí čerpadla. Poškozené soukolí čerpadla náhle znemožnilo otáčení svislého hřídele a střední kuželové kolo ulomilo zuby na svislém hřídeli. Přenos točivého momentu na vstřikovací čerpadlo a vačkový hřídel byl přerušen a motor náhle vysadil.

Obr. 2 – Vratné olejové čerpadlo vačkové skříně M137AZ s opotřebenými zuby a obroušenou hranou komory, zelené šipky značí směr otáčení ozubených kol, modrá šipka obroušenou hranu komory od otřepů kola.

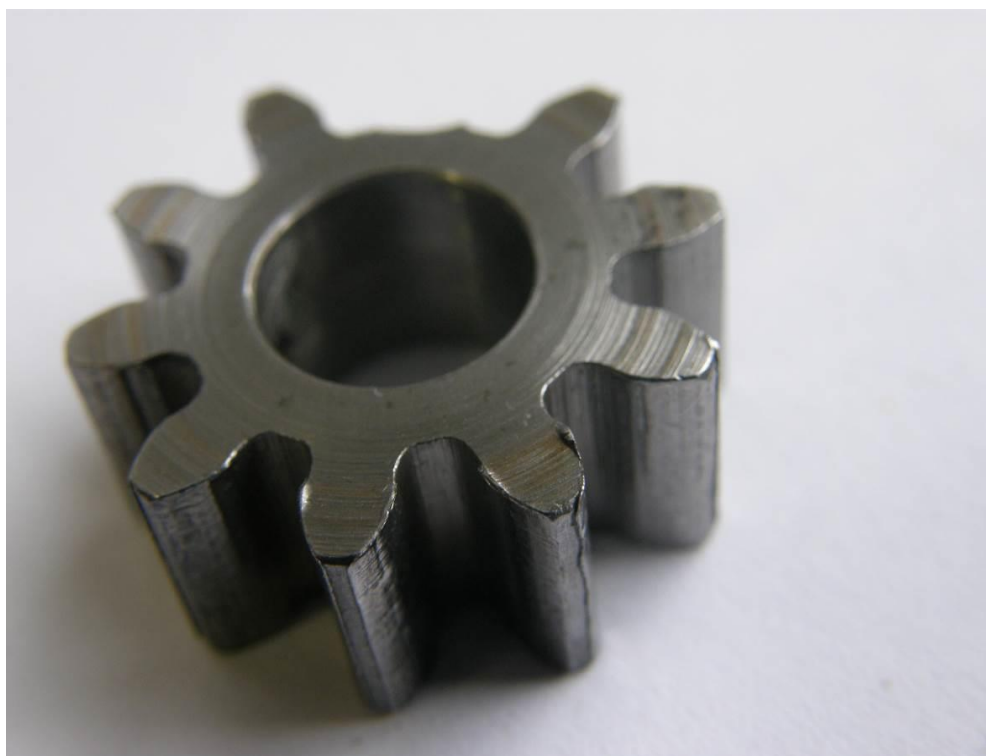
Obr. 3 – Kolo p/n Sc 3755 s otřepi na obou hranách a obvodu zubů.

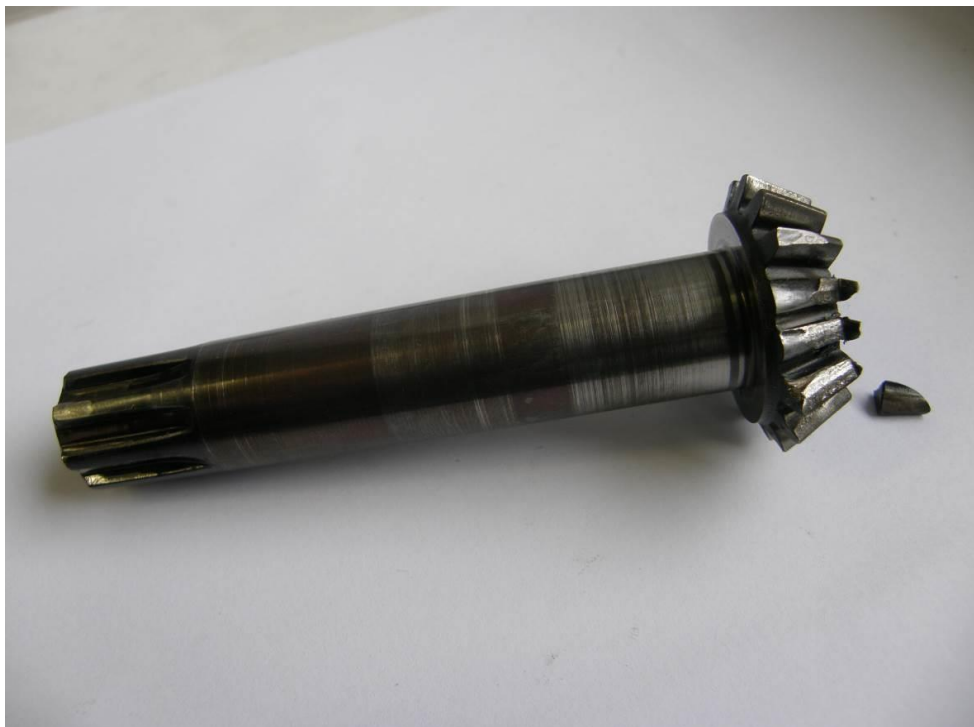
Obr. 5 – Poškozené ozubené kolo svislého hřídele, důsledek zablokování čerpadla.

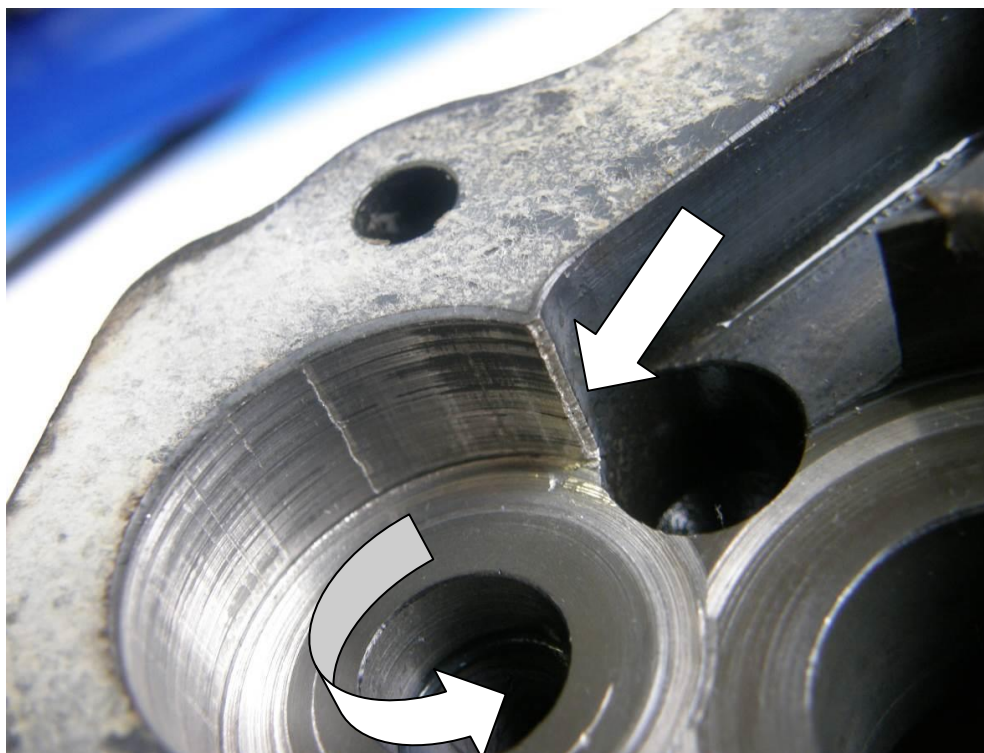
Obr. 6 – Detail skřínky čerpadla, obroušená hrana a vydřené dno tělesa.

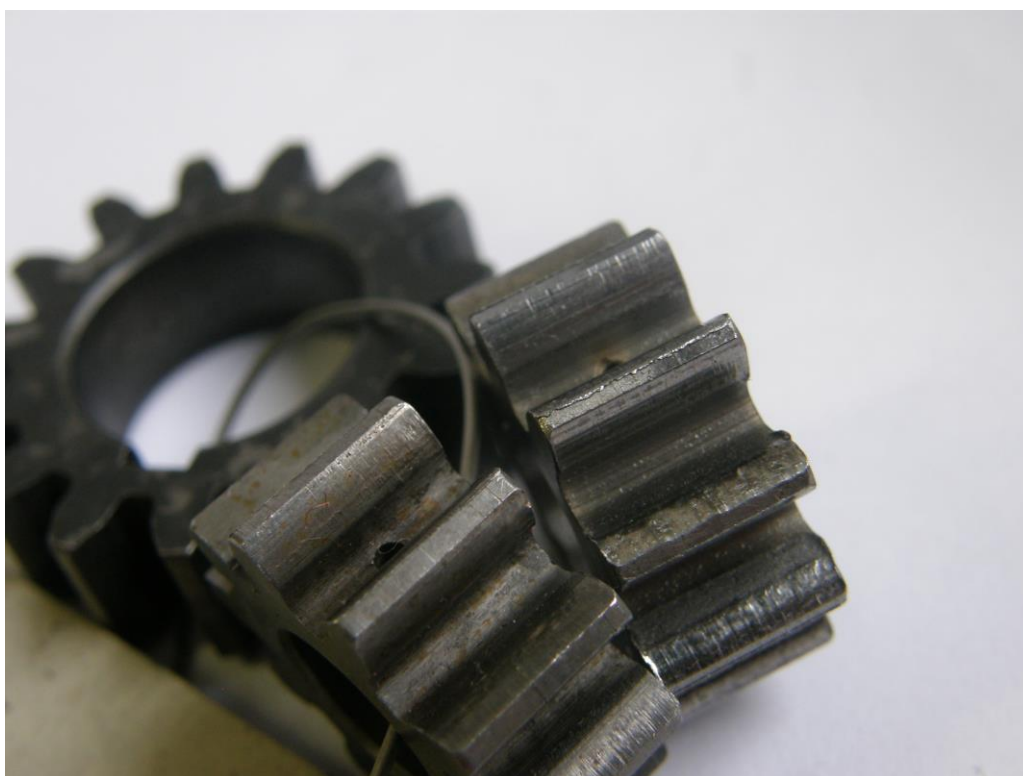
Obr. 7 – Porovnání kola 1400 hod vlevo a poškozeného kola neznámého původu vpravo.
