## ZÁVAZNÝ BULLETIN

Č. M 137 A/11a  
M 137 AZ/6a  
M 337 A/5a  
M 337 AK/2a

**TÝKÁ SE:** Úpravy odvodušnění vstříkovacího čerpadla LUN 5150.01, použitých u motorů M 137A, M 137AZ, M 337A, M 337AK.

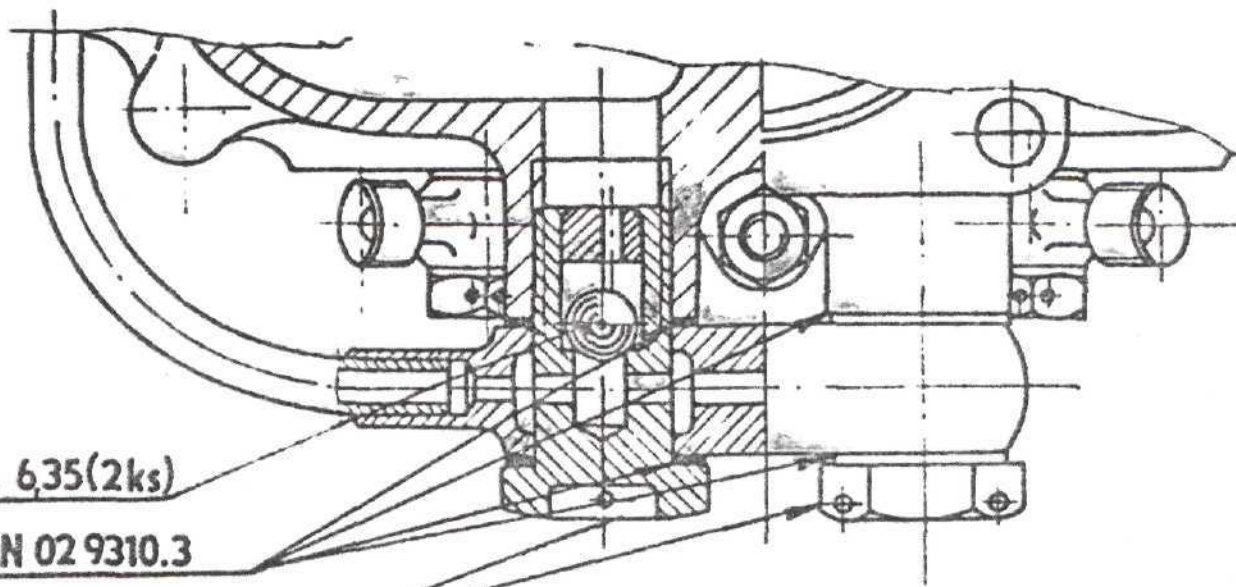
Původní provedení

**DŮVOD :** Během akrobatického provozu letounů může dojít k přikrcení průtoku přepadového paliva a tím k zavzdušnění vstříkovacího čerpadla.

(s kuličkami  $\varnothing 6,35$  ve spodních ventilech)

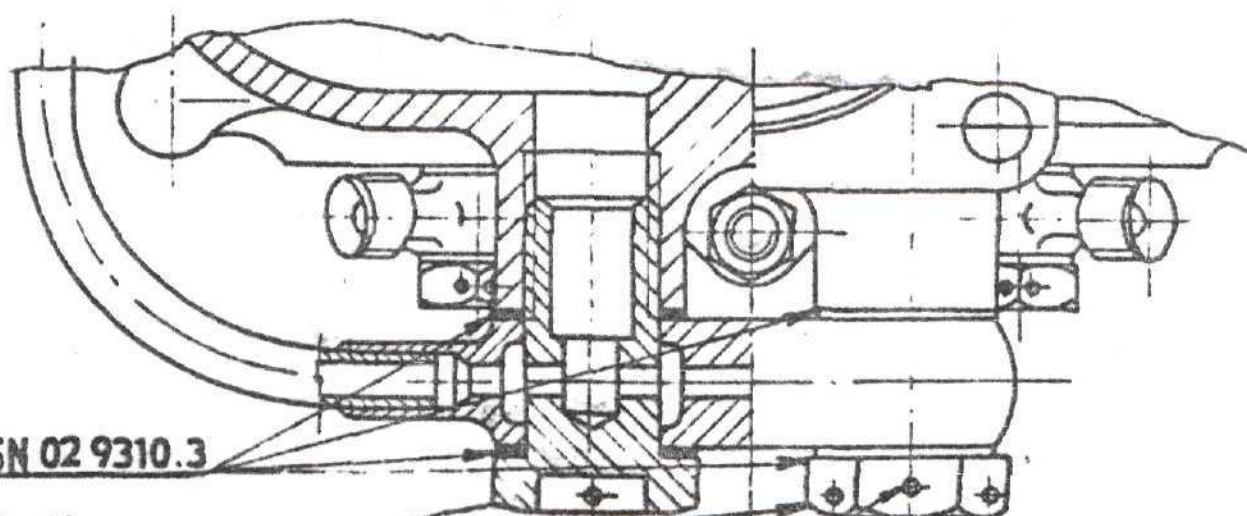
Úprava spodních ventilů

(bez kuliček  $\varnothing 6,35$  a mosazných zátek)

3. Upnout postupně oba spodní kuličkové ventily Yh-042-Ak za šestihran do svěráku stojanové vrtačky a opatrně odvrtat zalisovanou mosaznou zátku vrtákem vedeným vystředěným otvorem  $\varnothing$  2mm. Při vrtání použít vrták  $\varnothing$  5,5 mm a vrtat do hloubky maximálně 5,5 mm.  
Mosaznou zátku po odvrtání vystředění díry  $\varnothing$  5,5 mm vyjmout spolu s kuličkou  $\varnothing$  6,35 z dutiny dutého šroubu. Otřepty, vzniklé při vrtání, odstranit a začistit.

4. Do 3 ploch šestihranu obou šroubů (ploch bez pojišťovacích děr) navrtat nebo vyklepnout důlčičkem po 3 důlkách o průměru cca 1,5 mm. Otřepty začistit jemným pilníkem.  
Důlky slouží pro rozlišení původního a nového provedení ventilů.

VYZNAČIT PO 3 DŮLCÍCH  
V KAŽDEM DUTÉM ŠROUB
