# ZÁVAZNÝ BULLETIN

Č. M 137 A/11a  
M 137 AZ/6a  
M 337 A/5a  
M 337 AK/2a

**TÝKÁ SE:** Úpravy odvzdušnění vstříkovacího čerpadla LUN 5150.01, použitých u motorů M 137A, M 137AZ, M 337A, M 337AK.

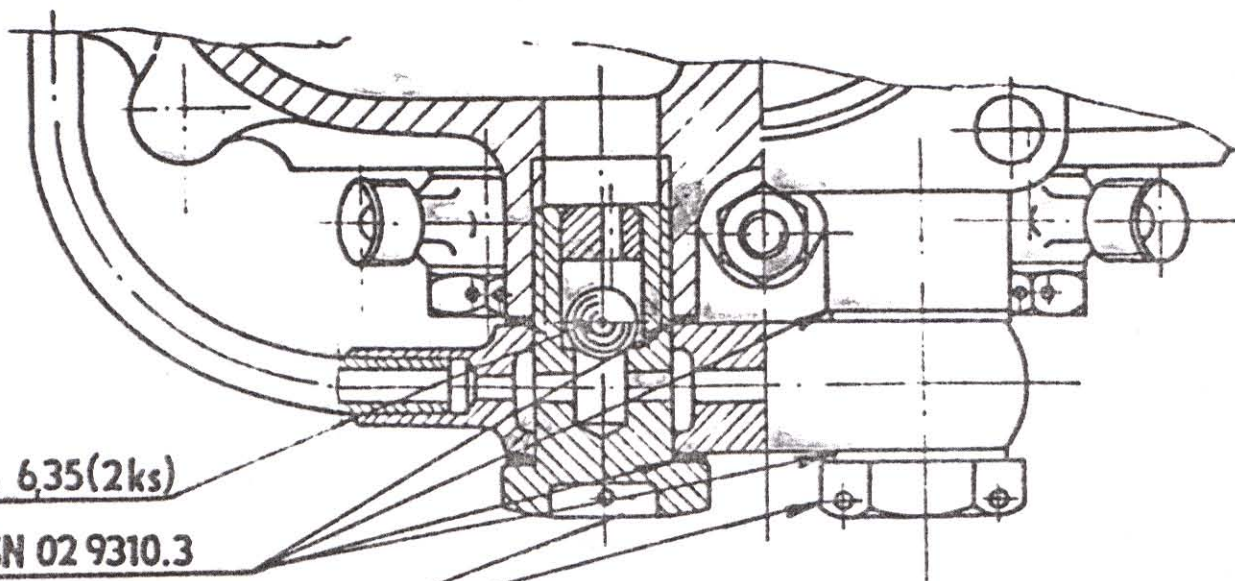
Původní provedení

**DŮVOD :** Během akrobatického provozu letounů může dojít k přiškrtnutí průtoku přepadového paliva a tím k zavzdušnění vstříkovacího čerpadla.

(s kuličkami  $\varnothing 6,35$  ve spodních ventilech)

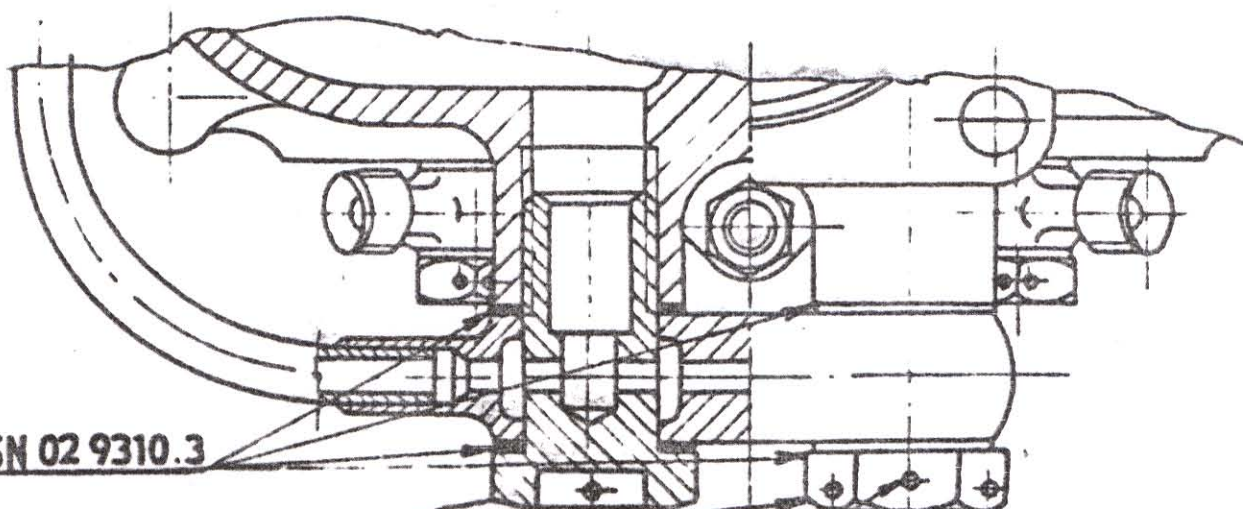
Úprava spodních ventilů

(bez kuliček  $\varnothing 6,35$  a mosazných zátek)

VYZNAČIT PO 3 DŮLCÍCH  
V KAŽDEM DUTÉM ŠROUB

3. Upnout postupně oba spodní kuličkové ventily Yh-042-Ak za šestihran do svěráku stojanové vrtačky a opatrně odvrtat zalisovanou mosaznou zátku vrtákem vedeným vystředěným otvorem  $\varnothing$  2mm. Při vrtání použít vrták  $\varnothing$  5,5 mm a vrtat do hloubky maximálně 5,5 mm.  
Mosaznou zátku po odvrtání vystředění díry  $\varnothing$  5,5 mm vyjmout spolu s kuličkou  $\varnothing$  6,35 z dutiny dutého šroubu. Otřepy, vzniklé při vrtání, odstranit a začistit.

4. Do 3 ploch šestihranu obou šroubů (ploch bez pojišťovacích děr) navrtat nebo vyklepnout důlčičkem po 3 důlkách o průměru cca 1,5 mm. Otřepy začistit jemným pilníkem.  
Důlky slouží pro rozlišení původního a nového provedení ventilů.
