SERVISNÍ DOPIS č.: 0013/2014

Týká se : Bezpečnostní doporučení a informace pro organizace schválené pro údržbu, majitele a piloty o příčině vysazení motoru typové řady M337/M137. Může se vyskytnout i u motorů řady M332/M132.

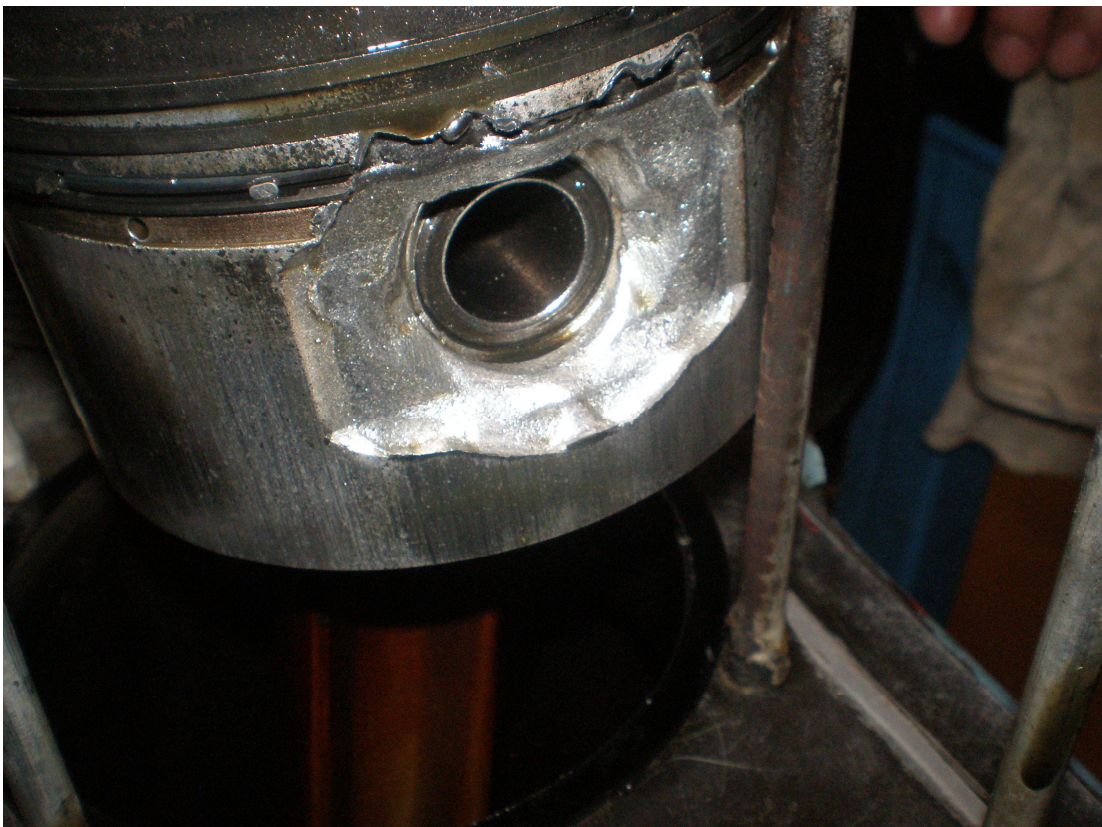
Důvod : V minulosti se vyskytlo několik případů uvolnění pojistky pístního čepu p/n Sc2515 během provozu motoru. Následným šetřením bylo prokázáno, že pojistka vypadla nedostatečným doražením do dna drážky v oku pístu pro pístní čep. Uvolněná pojistka zůstane v prostoru odlehčení pístu (mezi pístem a válcem) a za chodu motoru vydírá materiál pístu (obr.1). To způsobuje tvorbu jemných třísek a jejich rozptýlení do olejového systému. Tyto třísky postupně znečišťují hlavní olejový filtr (obr.2) s následným omezením cirkulace oleje a vysazením motoru. Znečištění olejového filtru se obvykle projevuje pomalým poklesem tlaku motorového oleje při ustáleném režimu bez jiných neobvyklých projevů v chodu motoru. Uvolněná pojistka dále přestává plnit svojí funkci k zajištění polohy pístního čepu v pístu. Pohybující se pístní čep ze své původní polohy vytváří nové podmínky uložení vyvolávající doplňková namáhání, které vedlo k únavovému lomu pístu a následné významné destrukci celého motoru a vzniku nebezpečných stavů v provozu letadla (obr.3).

Obr. 1 – Píst poškozený vypadlou pojistkou pístního čepu p/n Sc2515.

- Při montáži pojistky Sc2515 dodržovat postup v **TPNO** a v tomto SD, pojistku ustavit do určené pozice a používat předepsané montážní přípravky;
- Kontrolní montáží do pístu a vyjmutím pojistky zkontrolovat, zda přípravek při naražení pojistky tuto nepoškozuje;

- Drážky v pístu pro pojistku, nesmí být poškozené;
- Po montáži pojistky důsledně kontrolovat správné doražení pojistky do drážky v pístu. Pro kontrolu doporučujeme použít lupu při dobrém osvětlení, zámek pojistky musí být po naražení v poloze osy pohybu pístu ve vzdálenějším směru od dna pístu;

- Naražená pojistka se v drážce pístu nesmí volně otáčet, sebemenší pohyb pojistky v drážce není přípustný;
- Při motorové zkoušce sledovat tlak motorového oleje při ustáleném režimu a neobvyklé projevy řešit odstraněním závady;
- Organizacím se doporučuje seznámit mechaniky, majitele a piloty s tímto SD.

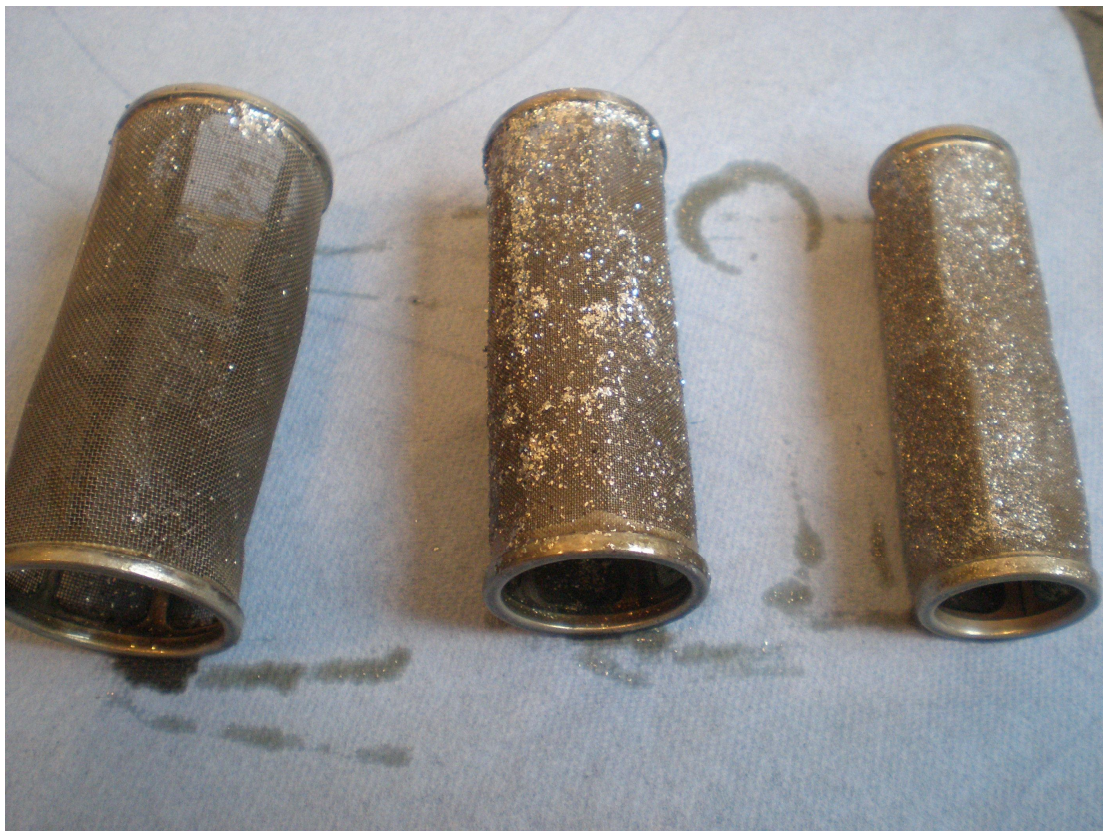
Obr. 2 – Třísky z Al slitiny na sítích hlavního olejového filtru původem z pístu.

- Opravy motorů svěřovat oprávněnému personálu ve schválených organizacích;
- Při periodických a preventivních kontrolách, při nálezů kovových třísek na sítích hlavního olejového filtru, najít a odstranit příčinu (platí i pro ostatní filtry);

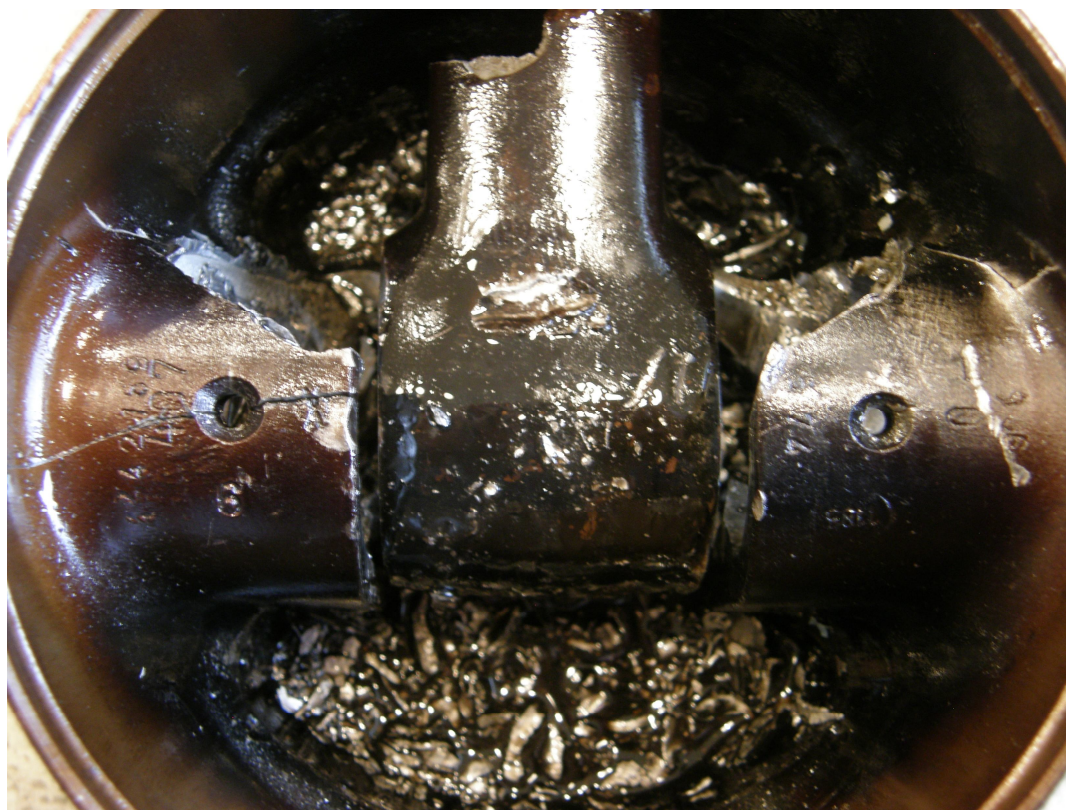
Obr. 3 – Únavový lom pístu.

- Při motorové zkoušce a během letu neopomínat sledovat tlak motorového oleje a v případě neobvyklého pozvolného klesání tlaku oleje při ustáleném režimu doporučujeme co nejdříve přistát a zjistit příčinu;
- Dodržovat zásady pro provoz motoru v **TPNO** a v bulletinu LOM-IB-4b/2009.
- Při provozování letadla více piloty informovat vhodným způsobem ostatní kolegy, že při předchozím letu bylo pozorováno neobvyklé chování olejové instalace motoru. To platí všeobecně i o systémech letadla nesouvisejících s tímto SD (např. poznámkou v letadle, v deníku letadla apod.).
